## **Investitionen in der Zukunft:**

### **Aussensanierung Pfarrkirche Maria Geburt:**

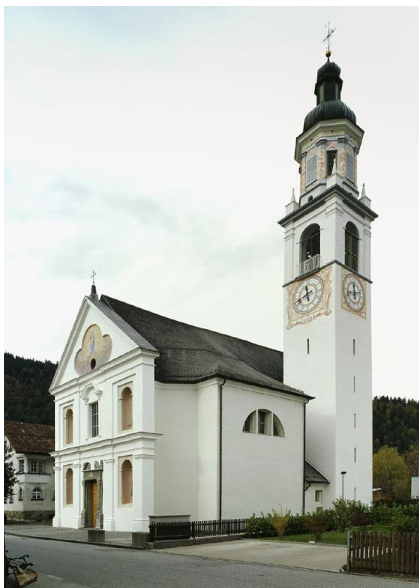
Die Fassade der Pfarrkirche Maria Geburt ist in die Jahre gekommen. Vor allem die Nordfassade wird jährlich schlechter.

Die Kirche selber benötigt eine Teilsanierung. Die grösseren Schäden sind auf der Nordseite und am Kirchensockel. Diese weisen chronische Schäden (Zeitschäden), deren Ursache auf gewöhnliche Beanspruchung (Benutzung und Witterung) zurückzuführen sind. Der Verputz weist leichte bis mässige Salzausblühungen und Verputz- und Farbabplatzungen auf. Das Schadenbild spricht klar dafür, dass die Materialschäden auf Feuchtigkeit in Kombination mit mitgeführten Salzen aus dem Terrainbereich zurückzuführen sind.

Es wurden bereits Gespräche mit der Denkmalpflege geführt. Von Seiten der Denkmalpflege wurde bereits heute ein Beitrag von Fr. 80'000.- zugesichert. Genaue Zahlen werden jedoch erst bei der Baueingabe gesprochen. Daniel Heini hat einen Kostenvoranschlag erstellt. Dieser beläuft derzeit auf Fr. 400'000.-.
